## VISTA EN CORTE

## VISTA EN PLANTA

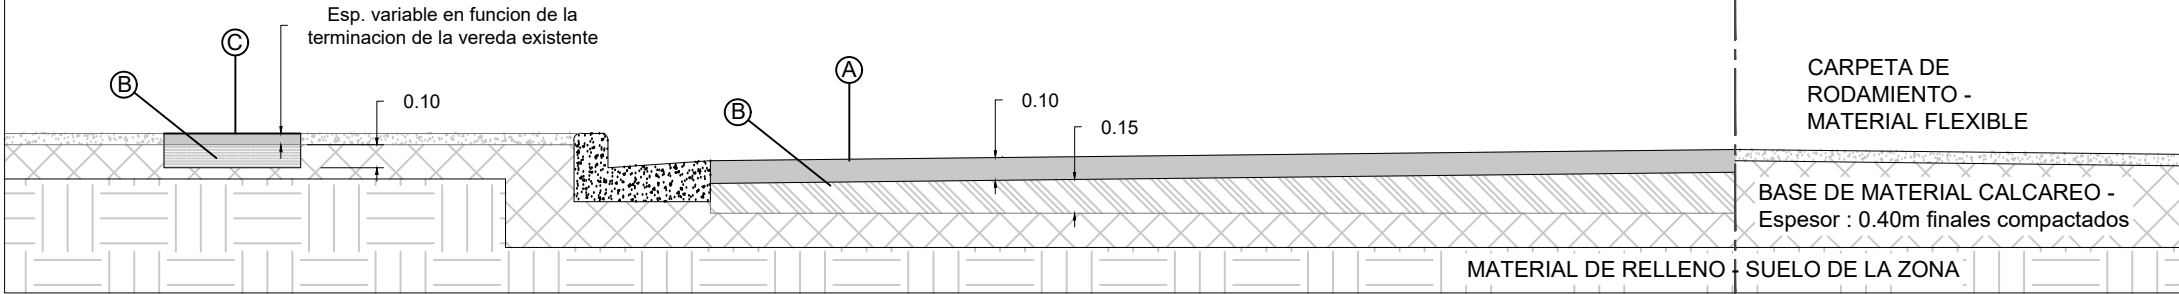
CARPETA DE RODAMIENTO - MATERIAL FLEXIBLE

BASE DE MATERIAL CALCAREO - Espesor : 0.40m finales compactados

MATERIAL DE RELLENO SUELO DE LA ZONA

CORDON CUNETA

VEREDA PEATONAL

MEDIA CALZADA - CALLE DE PAVIMENTO FLEXIBLE

Junta de dilatacion en todo el perimetro de la reparacion (poliestireno expandido - e:19mm a 25mm, + emulsion asfaltica)

REPARACION EN H°S° - CALIDAD H-21 (+ junta de dilatacion)

Espesor y terminacion: Variable en funcion de la terminacion de la vereda existente

REPARACION EN H°A° - CALIDAD H-21 con incorporacion de malla Q188  
Espesor: 0.10m finales compactados

- (A) Reparacion en H°A°, calidad H-21 (+ junta de dilatacion)
- (B) BASE DE MATERIAL CALCAREO - Espesor : 0.15m finales compactados
- (C) Reparacion en H°S° - calidad H-21 (+ junta de dilatacion), contemplando la terminacion final existente de la vereda
